瓦尔塔蓄电池极柱断裂

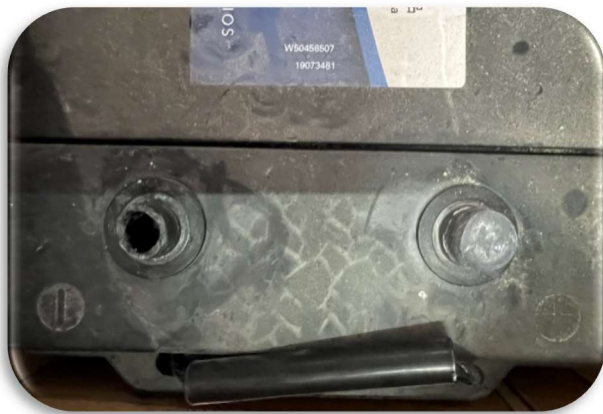
蓄电池端柱通过焊接与蓄电池极板融为一体，通常情况下不会断裂或脱落。当端柱受到外力撞击或过度拧紧时，可能导致断裂。

- ① 注意运输和存储：运输或存储蓄电池时确保蓄电池放置在水平位置，避免受到冲击或挤压。
- ② 适当安装和固定：在安装电瓶桩头时，不要用过大的力气拧紧端柱，按照瓦尔塔建议的扭矩(5.6~7.9N.m)正确拧紧电瓶桩头。
