## 瓦尔塔蓄电池端柱发白的说明

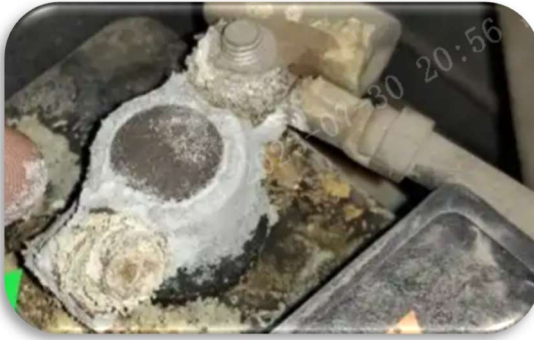
### 故障现象：

端柱发白通常是由于电池充放电过程中的化学反应引起的。主要原因是电池在充电及放电过程中产生的氢气和氧气与电池端柱上的铅产生化学反应，形成白色的铅酸盐。这种现象通常被称为电池端柱腐蚀或端柱硫化。具体原因如下：

- ① **电解液(稀硫酸)的蒸发**：高温条件下，电池电解液中的水分蒸发，使电解液浓度增加，从而导致加剧腐蚀；
- ② **过充电**：过充电导致电池内部产生气体，若气体不能及时释放，将会导致端柱腐蚀；
- ③ **电池老化**：长期使用后电池内部结构老化，将会导致端柱腐蚀；
- ④ **环境湿度**：高湿度环境，端柱形成的铅酸盐易吸收湿气，从而加速腐蚀；

- ① 定期维护和保养电池，从而减少端柱腐蚀；
- ② 选择合适的浮充电器，标准为电池容量的 1/C20，如 200Ah 电池选 10A 的浮充电器；
- ③ 若电池端柱腐蚀严重，建议立即更换电池。建议电池每 2 年更换一次；
