## 瓦尔塔蓄电池极柱熔化

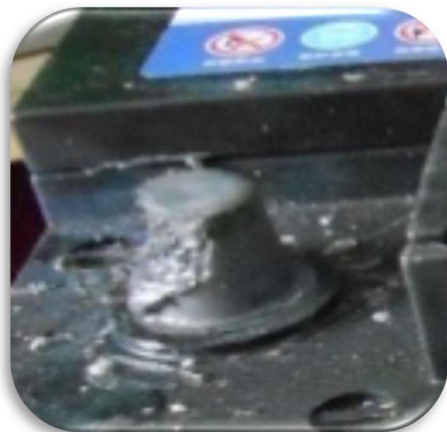
- ① 短路：蓄电池正负极两端柱被金属导体（金属工具、金属导线、金属配件）等意外短接时，易发生蓄电池外部短路。将产生电弧造成端柱融化，并引起融化的铅合金飞溅。
- ② 接触不良：桩头与电池端柱没有拧紧。
- ③ 充电器正负充电接头和电池正负极接反。

- ① 蓄电池装配使用金属工具、金属配件时避免蓄电池正、负极柱直接短路。佩戴防护眼镜和手套，防护人身安全。
- ② 拧紧：检查桩头与电池端柱。
- ③ 检查：充电器正负充电接头和电池正负极接线是否正确。
